Norrfinströmgården Tjudö

BYGGNADSRÅDGIVNING 2023

Besiktningdatum: 28.8.2023

Ärende: Byggnadsrådgivning, exteriört underhåll

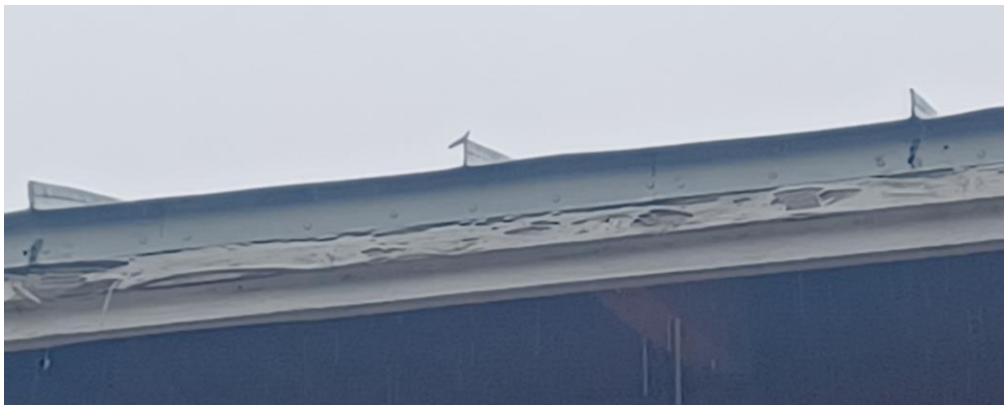
Hängbrädorna är dock utsatta för rinnande vatten vilket dragit med sig algpåväxt, färgbortfall och i viss mån även röta. Underifrån syns tydligt att hängbrädorna drar med sig fukt in till takstolsändarna och den yttre delen av den nedre undertaksbrädan. Upphovet till problemet är troligtvis en kombination av hängbrädornas utsatthet för väta tillsammans med att de är målade med tjocka lager akryl-baserad färg eller motsvarande som stänger inne fukten och motverkar hängbrädornas möjlighet att torka ordentligt.

Takfot mot öst: Flagande färg på hängbräden.

- För att undvika rötskador i hängbrädorna bör dessa fortsättningsvis målas med linoljefärg, vilket bättre kommer tillåta dessa att torka ut. Man kan också överväga möjligheten att komplettera den befintliga takfotskonstruktionen med en ytterligare droplist som monteras i befintliga infästningar mellan takfotsplåt och hängbrädor.

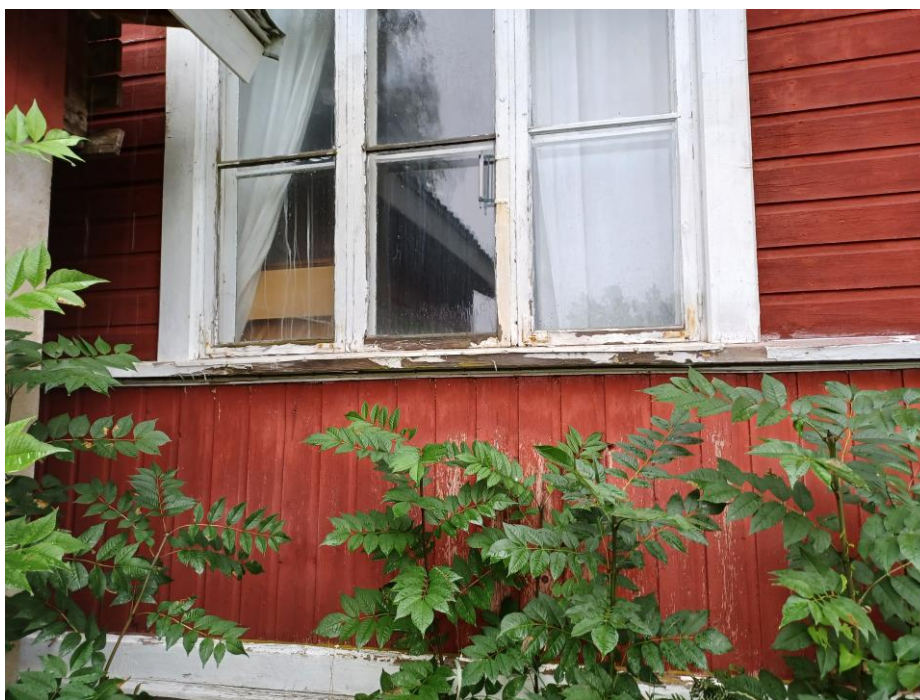
De största problemen med dåligt fungerande vattenavrinning finns i anslutning till farstukvistar och pannrum. När vatten från de övre takfallen droppar på taken stänker det vatten på fasader och fönster och det rinner vatten i innerhörnerna mellan utbyggnaderna och huvudfasaden. Detta har lett till färgbortfall och partiella rötskador. Även här rör det sig delvis om en problematik med väta i kombination med täta akrylbaserade färgskikt.

Skador pga rinnande och stänkande vatten vid pannrummet på västsidan

- Hängrännor och stuprör är på grund av det långa takutskjutet och den höga sockeln inte motiverade på huvudbyggnadens större takfall. De skulle dessutom innebära ökat underhåll, påverka byggnadens utseende negativt samt innebära en onödig kostnad.
- Hängrännor skulle däremot göra stor nytta på farstukvistarna och eventuellt på de övre takfallen precis ovanför farstukvisten på framsidan samt ovanför pannrummet på baksidan. Stuprör placeras lämpligen i innerhörnen mellan huvudbyggnad och utbyggnad med ordentliga anordningar för att leda undan vatten från byggnaden, antingen under eller ovan mark. För att följa byggnadsstilen och få till ett diskret utseende rekommenderas att de målas i samma kulör som taket och att stuprören bockas med skarpa vinklar.

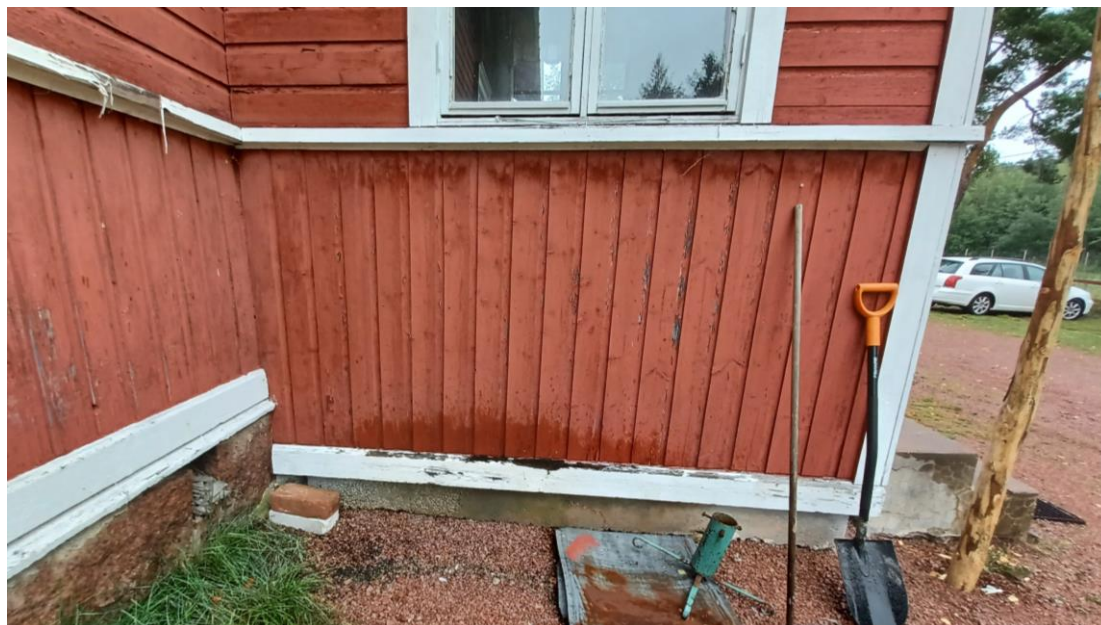
Fasaderna har något olika utförande: Långsidan mot öst verkar vara målade med ett tjockare lager akrylbaserad färg som vittrar i större flagor på fasadens mer utsatta delar.

Fasad mot öst: Flagande färg och rötskadad sockelbräda.

Där rötskador gett upphov till större materialbortfall och byggnadsdelens konstruktionsbärande eller skyddande funktion avsevärt försämrats behöver byggnadsdelen bytas ut helt eller skarvas genom att rötskadat material sågas bort och ersätts med friskt trä. Detta är aktuellt på sockelbrädan på farstukvisten mot öst samt eventuellt också vissa av hängbrädorna i takfoten. Eftersom det rör sig om utsatta byggnadsdelar behöver det ersättande helst vara av tätvuxen kärnved med kärnsidan vänd utåt.

Byggnadens långsida mot väst har flagat i den grad att det är dags för ommålning i fasaden i sin helhet emedan det går att vänta med de övriga fasaderna några säsonger. Sockelbrädor, Vattbrädor, hängbräden och fönsterfoder behöver dock målas på hela byggnaden. För målningsarbetet rekommenderas genomgående användning av linoljefärg:

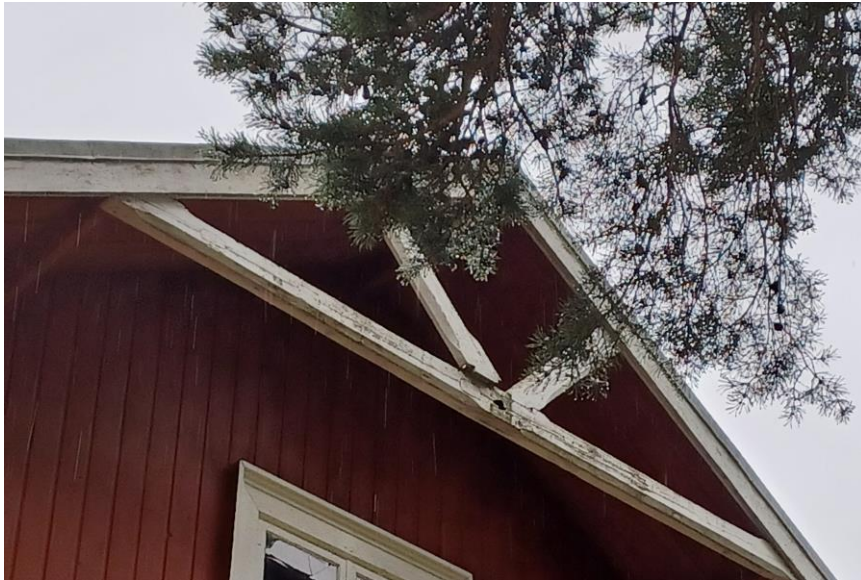
- Sly och hög växtlighet på byggnadens baksida piskar mot fasaden och binder fukt.
- En stor tall står nära byggnadens norra gavel vilket skräpar ner på taken.
- Innerfönstren har dålig passform och är dåligt tätade vilket troligtvis ger onödigt stora värmeförluster.
- Skada på dekorativa snickerier i gavelröset mot norr

Norra gaveln: Skadade snickerier.
